AS ÁRBORES SENLLEIRAS DE GALICIA. DIAGNÓSTICO DA SITUACIÓN ACTUAL E PROPOSTA DE LIÑAS DE ACTUACIÓN

ANEXOS

ANEXO 1
FICHAS DESCRITIVAS DAS ÁRBORES CATALOGADAS

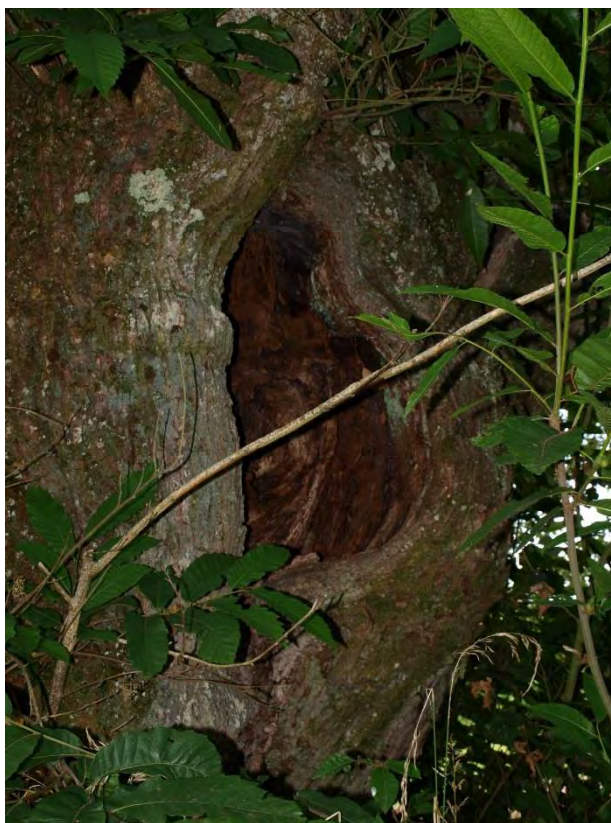
Presenza de feridas	Non
Síntomas de decaemento	Non
Asimetría	Non
Defectos de fuste	
Inclinación	Non
Problemas estruturais	Si, o fuste de ambos exemplares está oco
Engrosamentos anormais	Non. Ten algúns engrosamentos polo fuste, aínda que se consideran normais para exemplares de avanzada idade desta especie.
Zonas mortas, fendas profundas	Si, en ambos exemplares
Presenza de cavidades	Si, os dous teñen cavidades a través das cales se aprecia o interior dos fustes.
Presenza de gretas	Non
Presenza de protuberancias	Non
Presenza de chupóns	Non
Presenza de feridas	Non
Defectos de base (tronco e raíces)	
Problemas estruturais, base do tronco e raíces	Non
Zonas mortas/fendas profundas	Non
Análise das ameazas	
Nivel de risco de fallo estrutural a medio-longo prazo	Medio
Probabilidade de crebatura de ramas a curto prazo	Media
Probabilidade de crebatura do tronco a curto prazo	Baixa
Probabilidade de caída arrancado	Baixa

Figura 44: Cavidade nun dos fustes

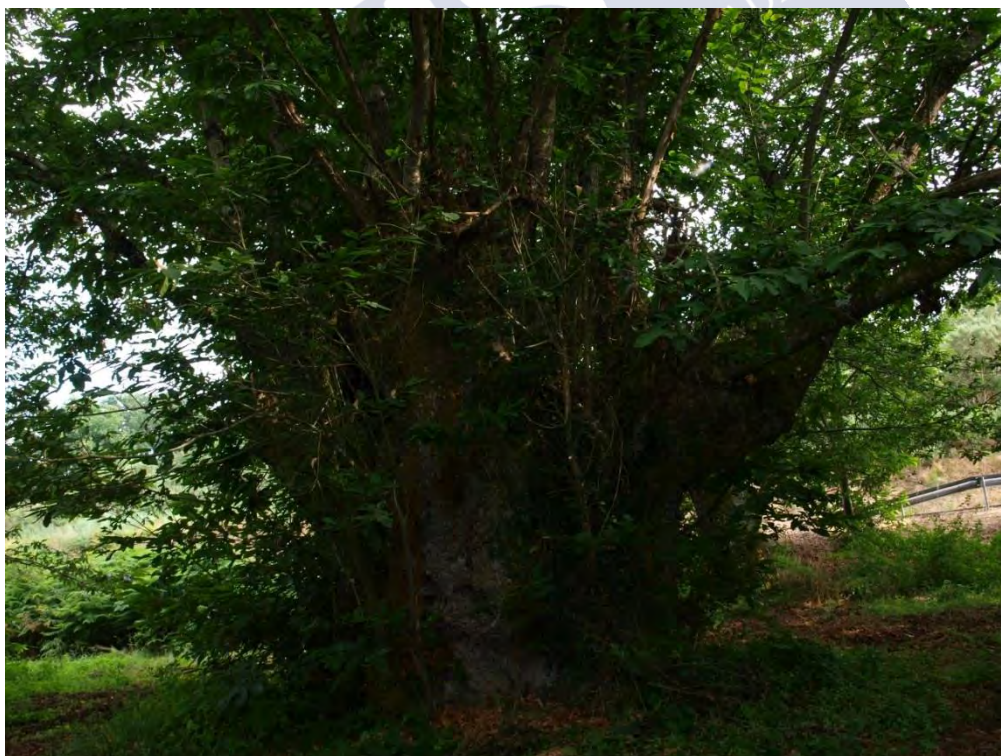
Figura 45: Numerosos brotes basais rodeando o fuste

* Tratar os dous exemplares contra a avespíña	
* Eliminar os brotes basais	
OBSERVACIÓNS	
* Ambos teñen multitude de flora epífita (<i>Polypodium</i> sp., <i>Umbilicus rupestris</i>) e plantas rubideiras (<i>Rubus ulmifolius</i> , <i>Bryonia dioica</i>) sobre os seus fustes

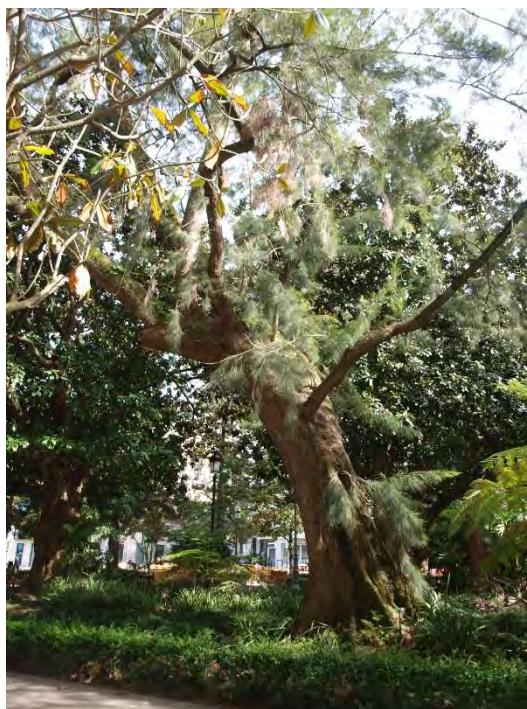
Figura 46: Tronco inclinado nun dos exemplares

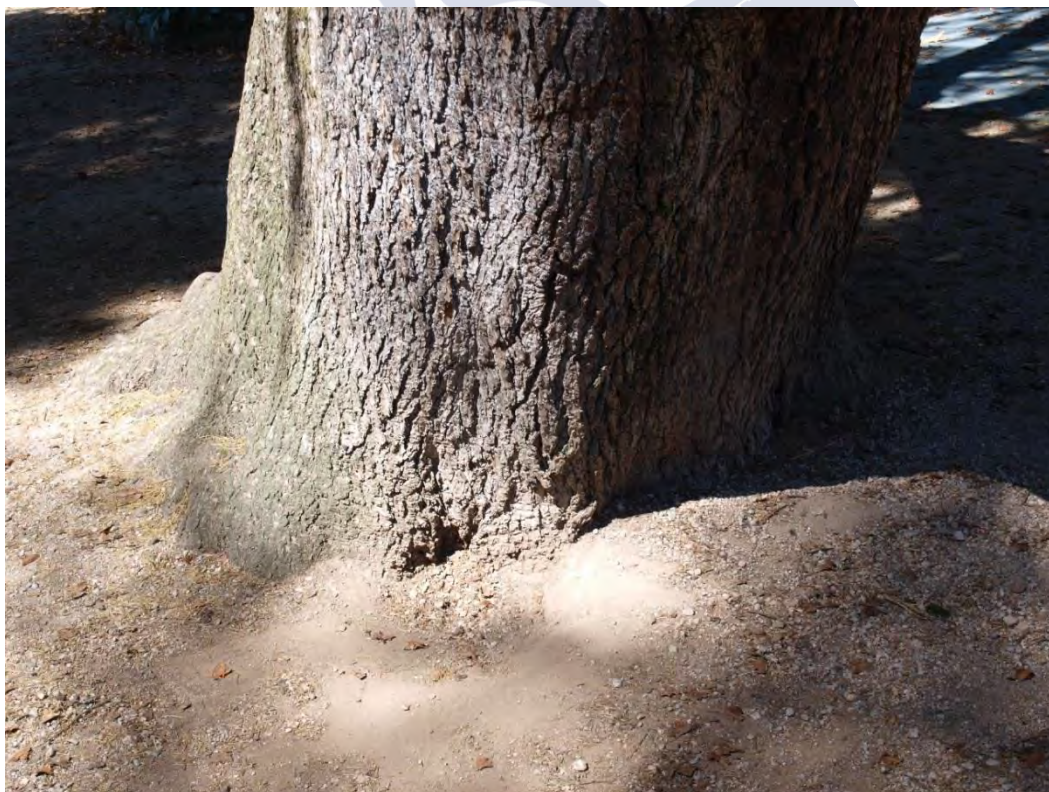
Figura 49: Chan moi compacto arredor da base dos fustes

* Revisar os cables dinámicos polo menos unha vez ao ano	
* Realizar algunha actuación sobre o chan compacto	
OBSERVACIÓNS	
* Os exemplares están moi deteriorados tras o paso do ciclón Klaus en 2011 e con cables de suxeición en varias ramas

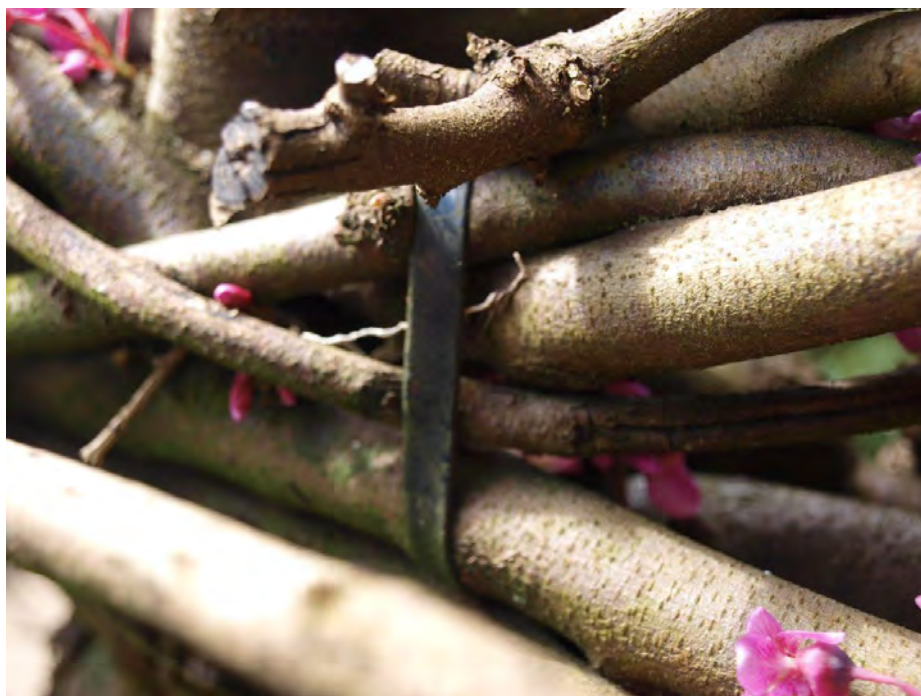
Figura 52: Sistema de suxeición das ramas, con bridas

* Realizar algunha actuación sobre o chan compacto.	
* Substituír as bridas que fan de agarres entre as ramas por outro método menos agresivo para o exemplar, como o fio de macarrón, de pvc ou mesmo sistemas máis tradicionais como o atado con vimba	
OBSERVACIÓNS	
Nota: como o exemplar carece do que se denomina perímetro normal, para a Valoración pola Norma Granada empregouse o perímetro basal.

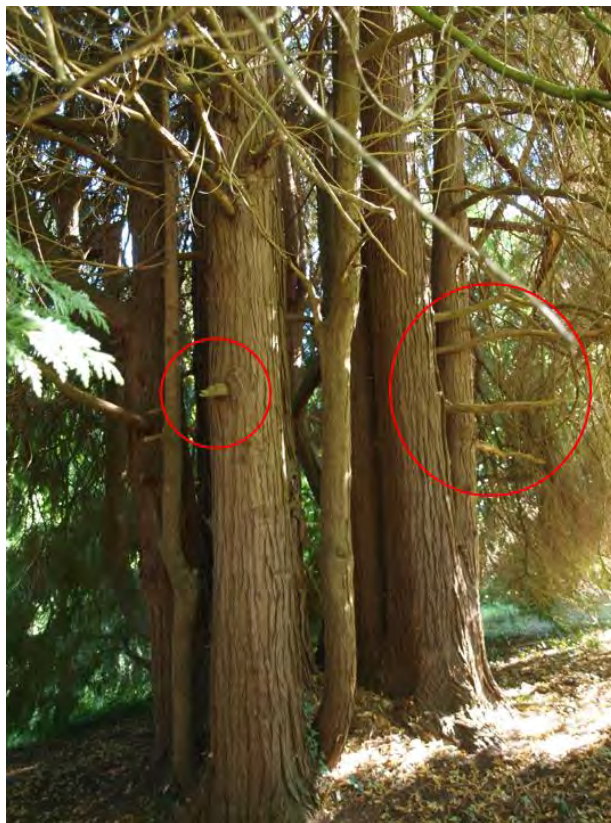
na zona interior da copa, na parte basal e media dos exemplares, por ausencia de luz
Presenza de tocos mal cicatrizados	Si, na zona basal da copa, por roturas de ramas e actuacións de poda deficientemente executadas.
Problemas estruturais	Si, algunhas ramas forman ángulos de inserción moi agudos con casca incluída
Presenza de feridas	Non
Síntomas de decaemento	Non
Asimetría	Non
Defectos de fuste	
Inclinación	Non
Problemas estruturais	Non
Engrosamentos anormais	Non
Zonas mortas, fendas profundas	Non
Presenza de cavidades	Non
Presenza de gretas	Non
Presenza de protuberancias	Non
Presenza de chupóns	Non
Presenza de feridas	Non
Defectos de base (tronco e raíces)	
Problemas estruturais, base do tronco e raíces	Non
Zonas mortas/fendas profundas	Non
Análise das ameazas	
Nivel de risco de fallo estrutural a medio-longo prazo	Baixo
Probabilidade de crebatura de ramas a curto prazo	Baixa
Probabilidade de crebatura do tronco a curto prazo	Baixa

Figura 54: Tocos secos na zona inferior dos fustes

* Eliminar os tocos secos da zona inferior dos fustes	
OBSERVACIÓNS	
Aínda que se trata dunha especie de orixe norteamericana, a propietaria afirma que os exemplares foron plantados

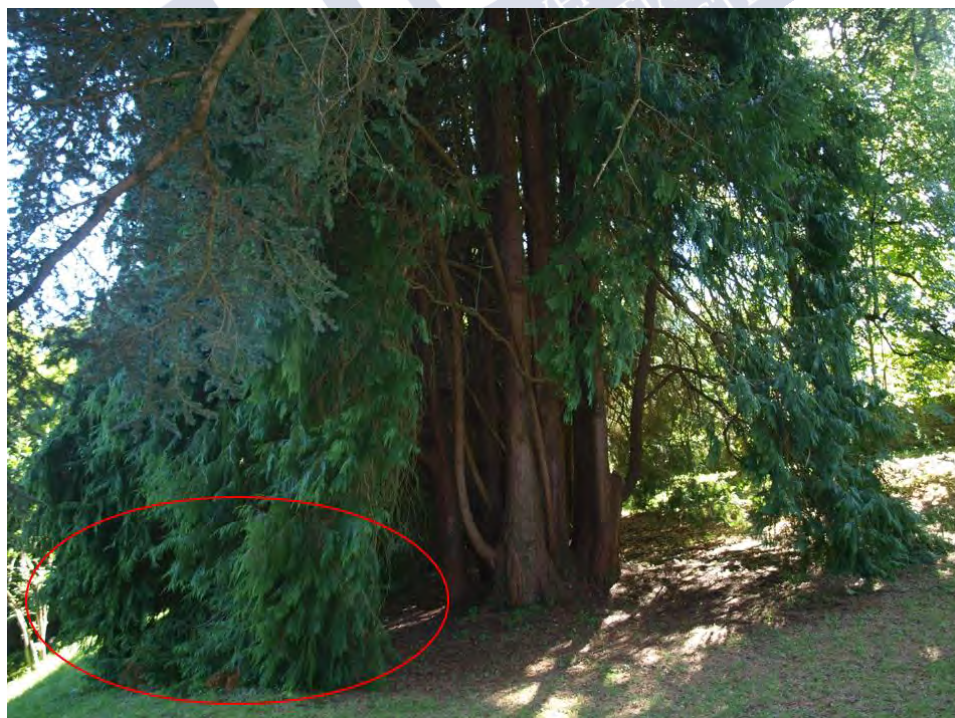
Figura 55: Zona que os propietarios pretenden podar

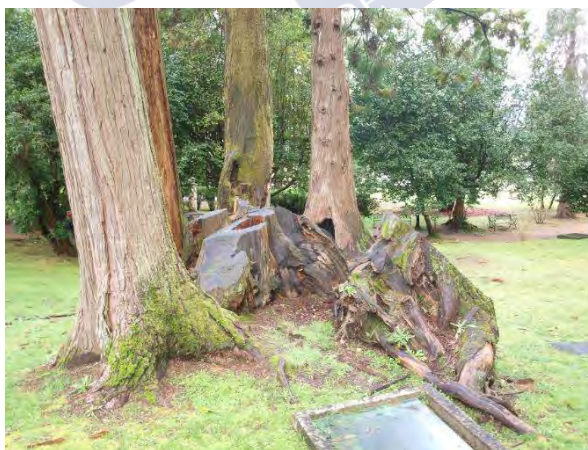
Dendrometría	
Altura total (m)	28,6
Circunferencia normal do tronco (m)	2,52; 2,31; 2,58
Circunferencia basal do tronco (m)	4,8. Presenta tres troncos que pertencían a un grupo formado por 9 fustes. A súa base está totalmente deteriorada e con podremia.
Altura de ramificación (m)	5,8
Diámetro de copa (m)	7,75 (7,3x8,2)
Superficie de copa (m²)	47,14 m²
Produción de madeira, cortiza, froitos	
Idade	120-140 anos
Historial de podas	O exemplar é obxecto de constantes atencións sanitarias e silvícolas pero pola súa avanzada idade e o estado no que se atopa non parecen dar os resultados esperados.
SINGULARIDADE TAXONÓMICA, BIOLÓXICA, COROLÓXICA, ECOLÓXICA OU PAISAXÍSTICA (En caso afirmativo, incluír unha breve descrición do motivo da singularidade)	
Rareza taxonómica	Non
Área reducida, distribución puntual ou área marxinal	Non

Figura 57: Base do exemplar

Factor corrector extrínseco	0,4
Valoración final (€)	15.294,99
PROPOSTAS DE ACTUACIÓN PARA A SÚA CONSERVACIÓN	
* Proponse a descatalogación e apeo do exemplar. Ao tratarse dun espazo público moi visitado a presenza dun exemplar tan deteriorado pode supoñer un alto risco.	
OBSERVACIÓNS

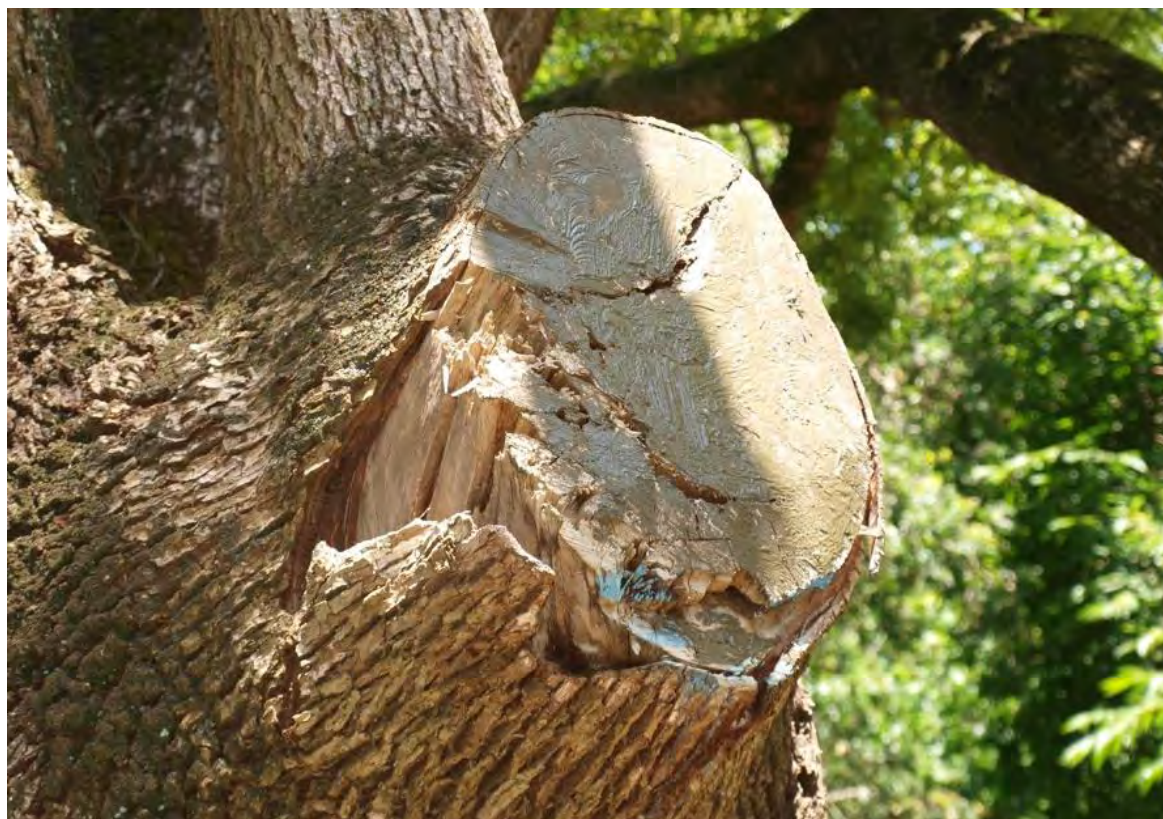
Figura 58: Toco de difícil cicatrización ao ter desgarros na casca

* Non se recomenda ningunha actuación	
OBSERVACIÓNS

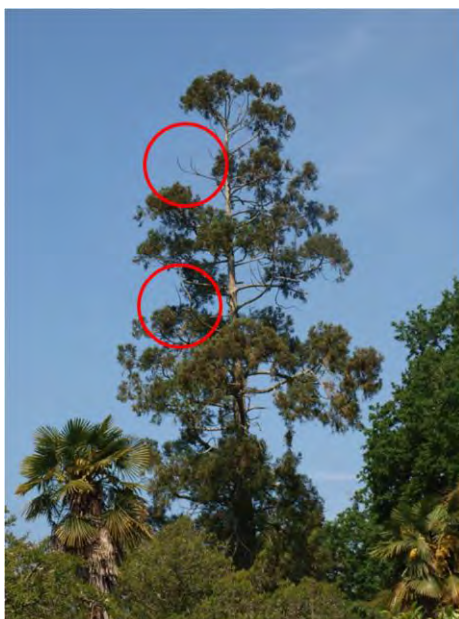
Figura 61: Ramas secas na copa

* Eliminar as ramas secas da copa para mellorar o aspecto estético do exemplar	
* Realizar unha actuación sobre o chan compacto	
OBSERVACIÓNS

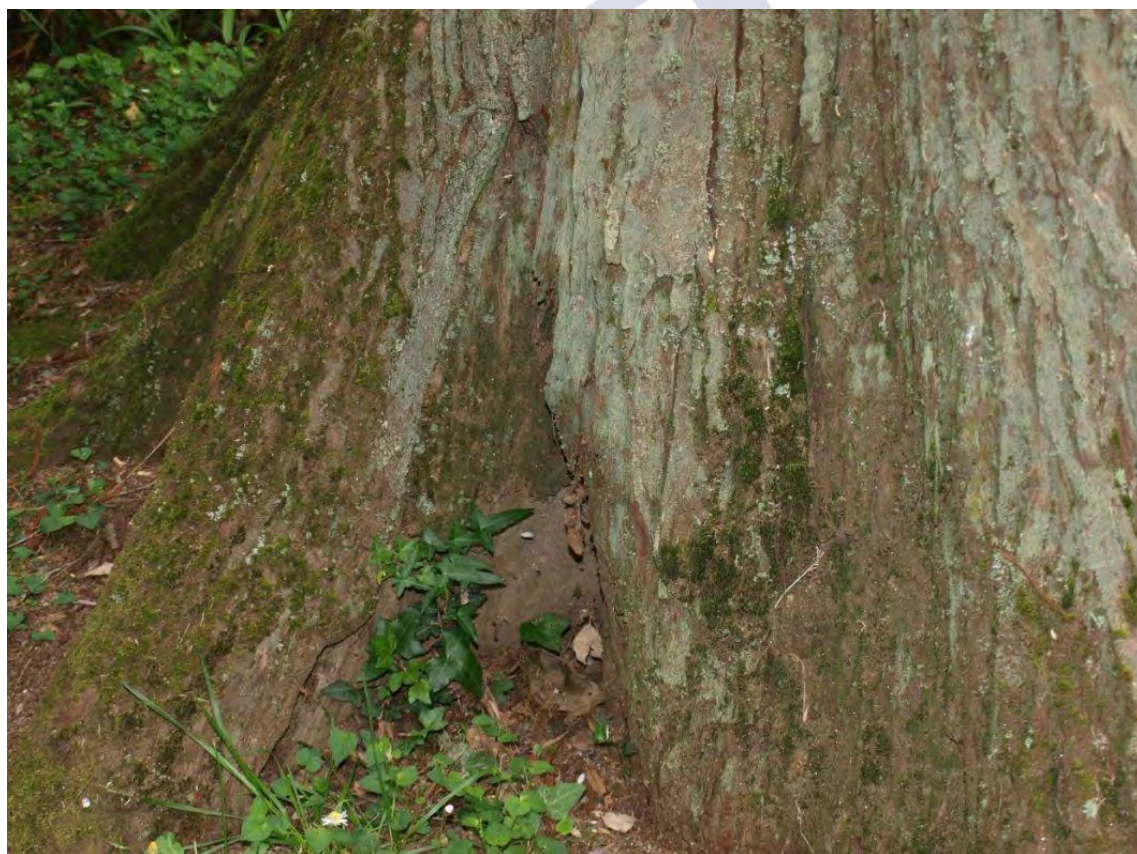
Figura 62: Cavidade na base do fuste

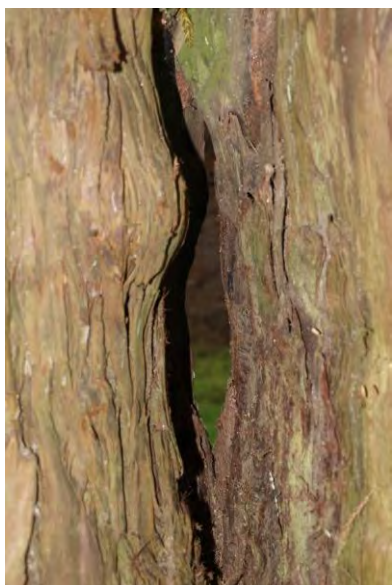
Figura 63: Greta na zona basal do fuste

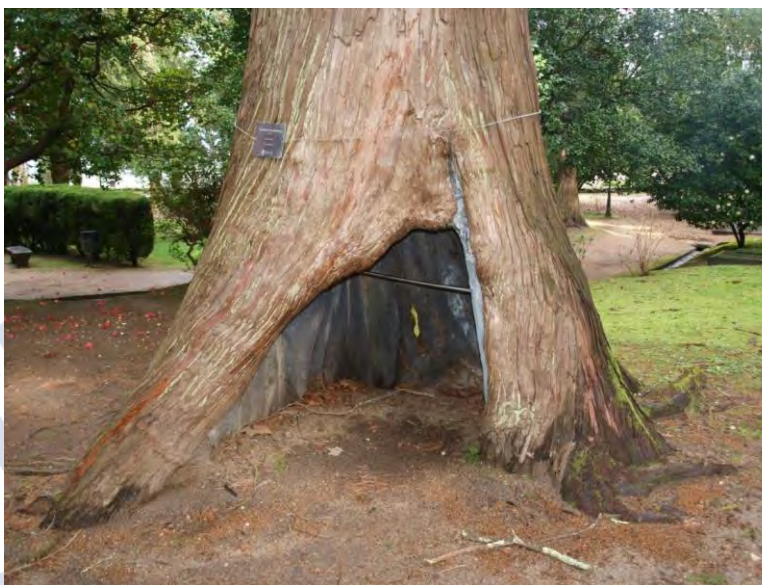
Figura 64: Cavidade de gran tamaño na base do exemplar

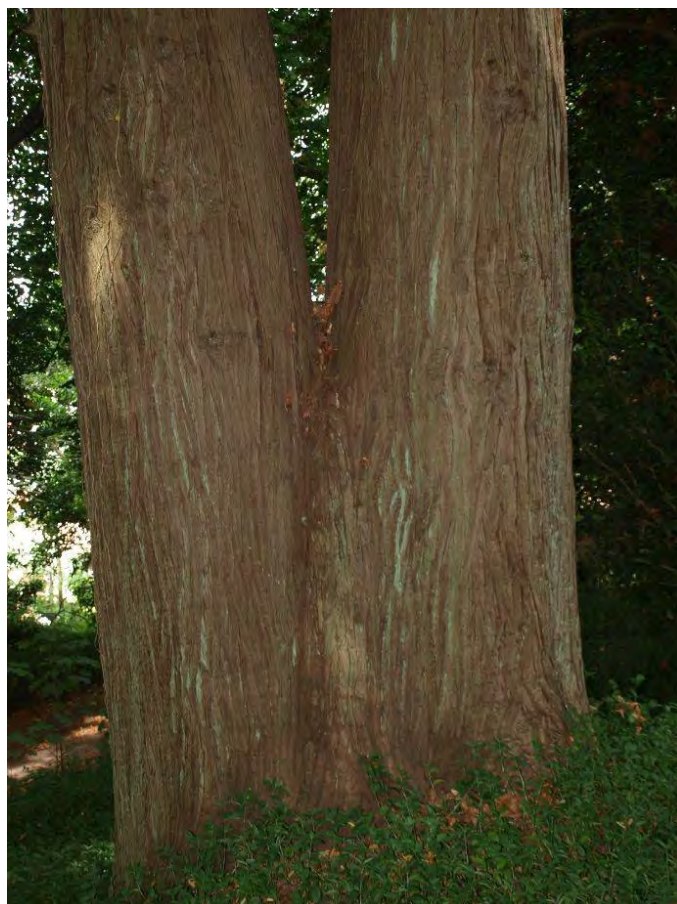
Figura 67: Unión dos dous fustes formando un ángulo moi agudo

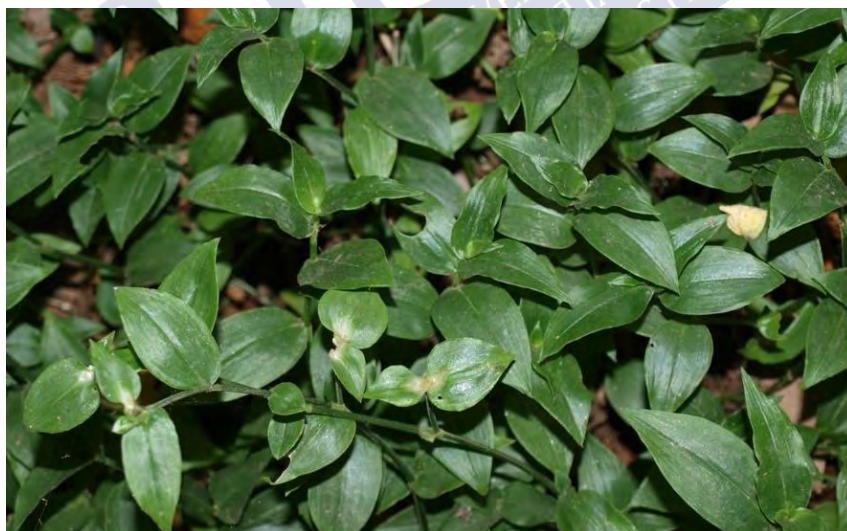
* A base do exemplar e o seu entorno están tapizados de “amor de home” (<i>Tradescantia fluminensis</i>)	
* Ten forte competencia na copa con outras especies arbóreas de grandes dimensións, como tileiros e castiñeiros de indias

Figura 68: “Amor de home” (*Tradescantia fluminensis*)

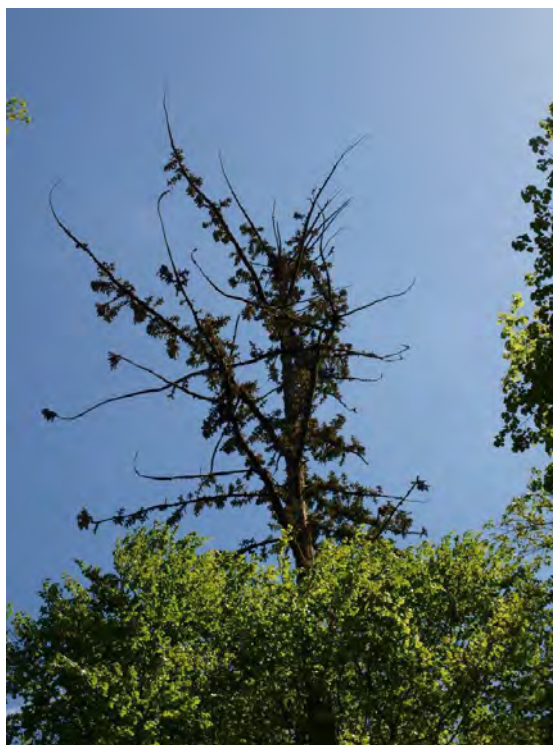
* O exemplar está a atrincheirarse, formando unha segunda copa máis baixa e próxima ao fuste. Seguramente se deba ao chan compacto ao redor da súa base

Figura 69: Aspecto da copa, con moi poucas zonas verdes

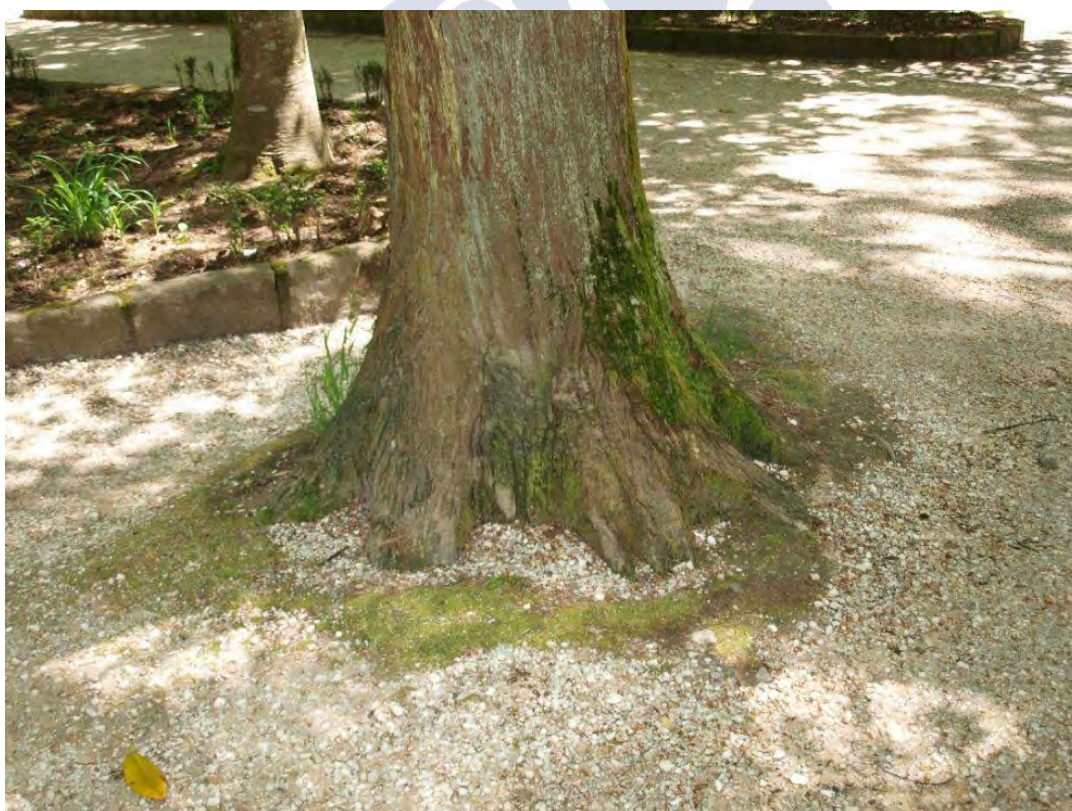
Figura 70: Chan moi compacto arredor da base do exemplar

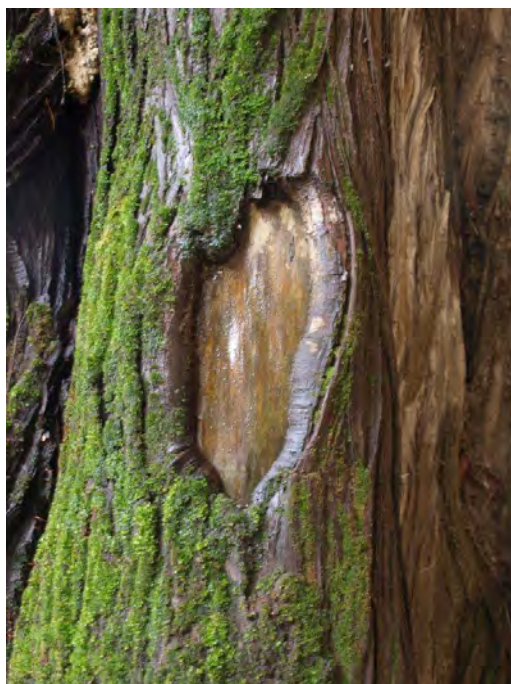
Figura 71: Ferida mecánica no fuste

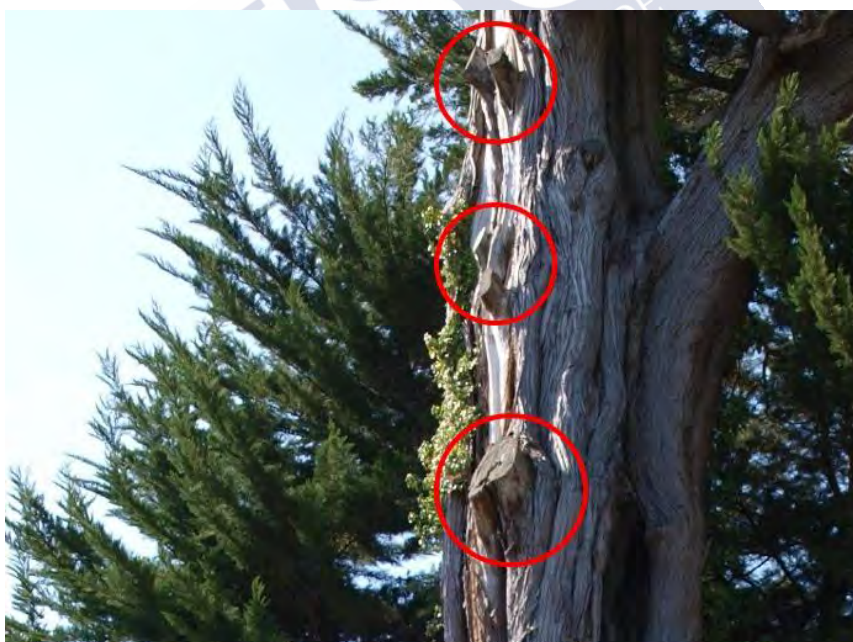
Figura 74: Fisura lonxitudinal de gran tamaño e protuberancias no tronco

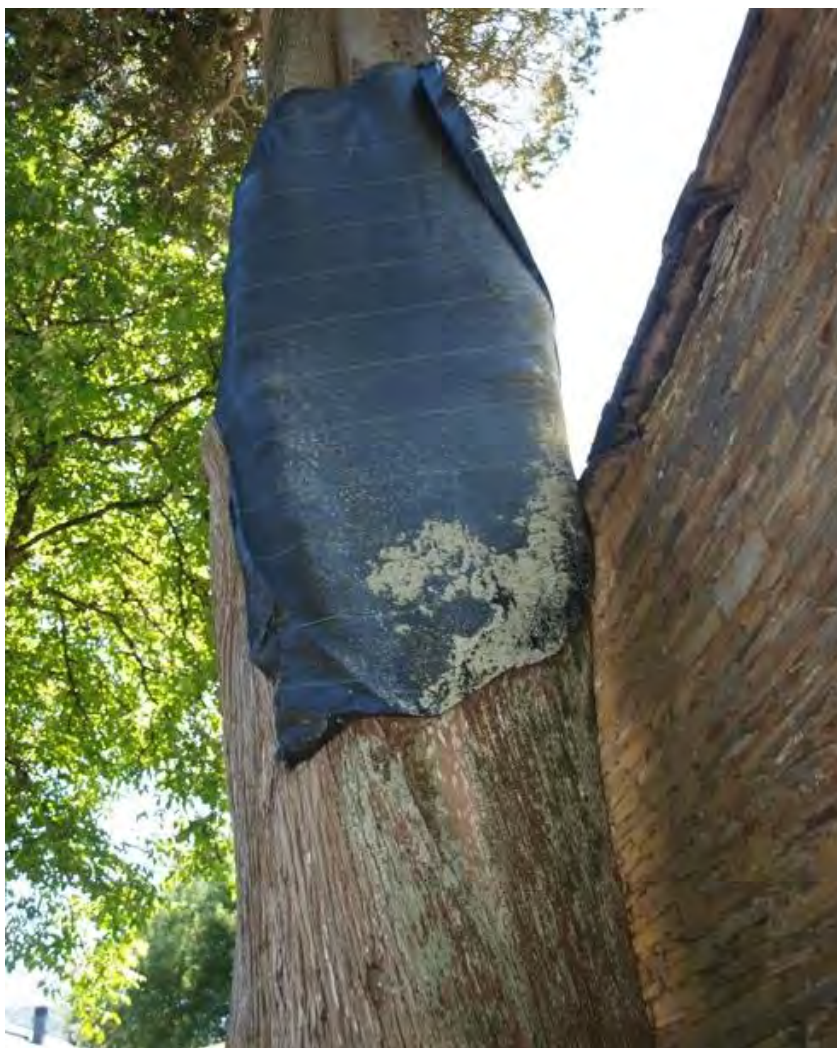
Figura 75: Ferida cuberta con malla de polipropileno trenzado

* Realizar un seguimento periódico da ferida baixo a malla protectora	
OBSERVACIÓNS

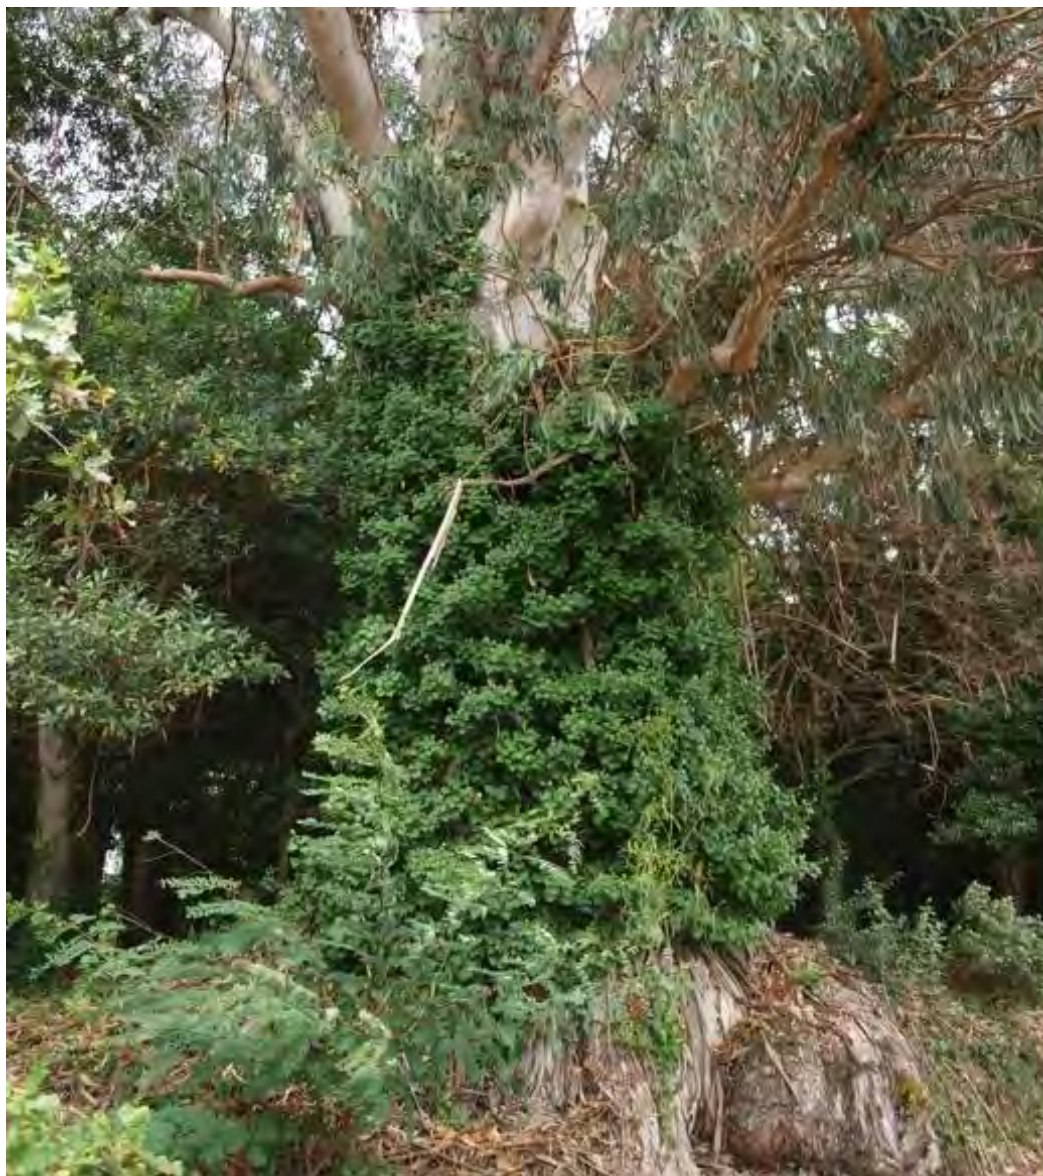
Figura 76: Exemplar no embarcadoiro coa base cuberta de hedras

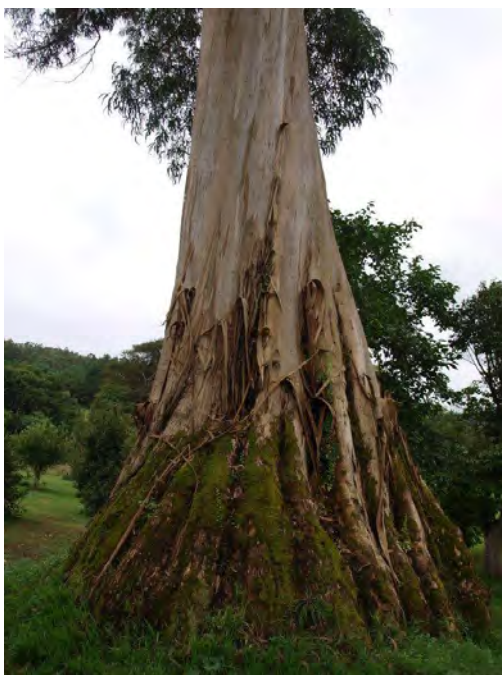
Figura 77: Grandes contrafortes na base

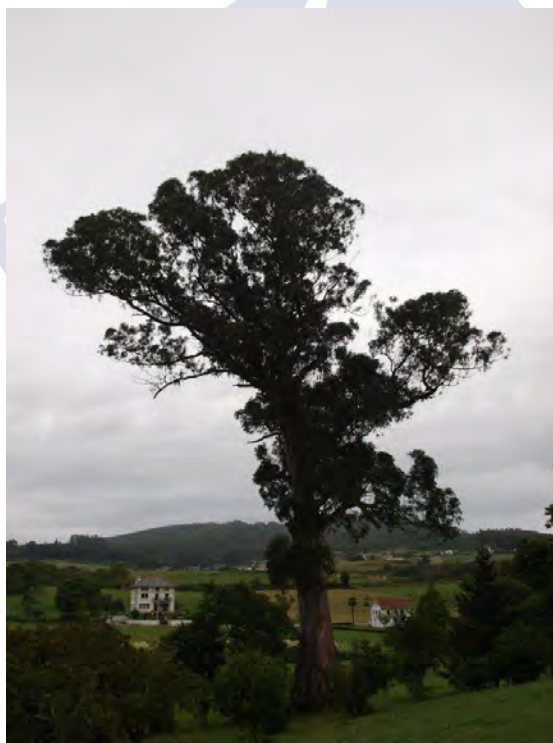
Figura 78: Asimetría na copa

* Realizar unha poda de redución de copa para minimizar a caída de ramas	
OBSERVACIÓNS	
* Segundo a información facilitada pola propietaria desprende ramas con frecuencia

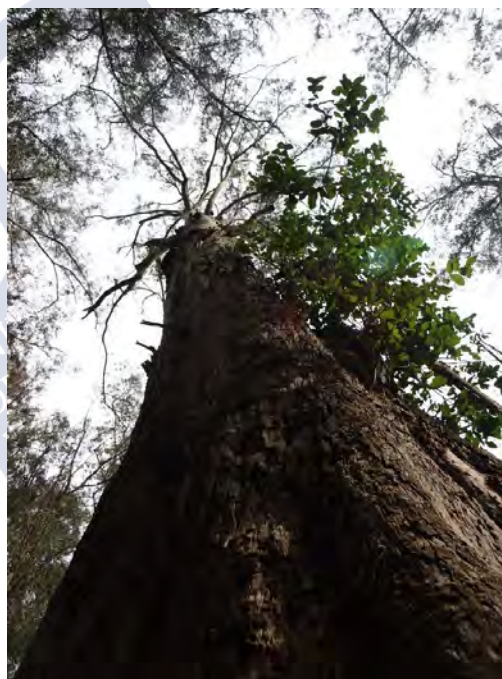
Figura 80: Chupóns na base do fuste e copa moi clara

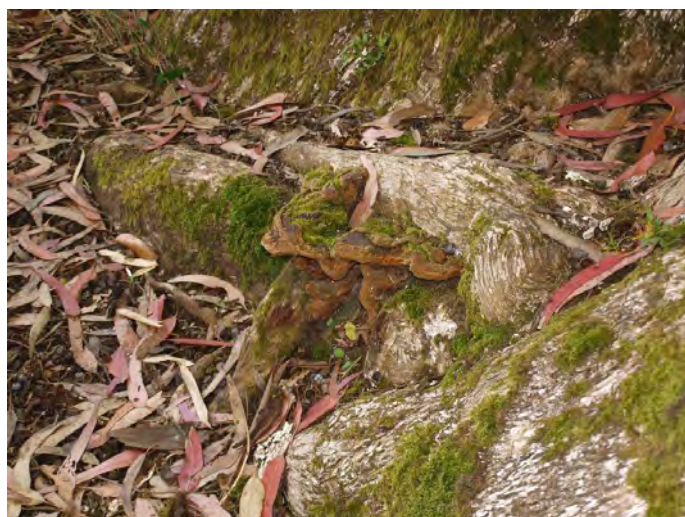
Figura 81: *Fusicoporia torulosa* (*Phellinus torulosus*) na base de dous dos exemplares.

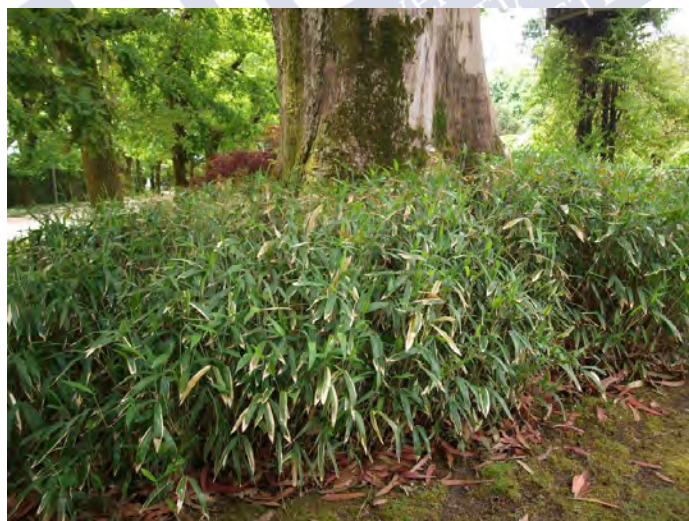
Figura 82: Bambú anano (*Bambusa nana*) na base dun dos exemplares

Valoración formación final (€)	51.100 (17.033,36x3)
PROPOSTAS DE ACTUACIÓN PARA A SÚA CONSERVACIÓN	
* Realizar algunha actuación sobre o chan compacto no eucalipto dos namorados, retirar o banco que rodea o seu pé e desprazar o miradoiro para evitar ou diminuír as pisadas na súa base.	
* Retirar a cobertura de bambú anano (<i>Bambusa nana</i>) na base dos outros exemplares para evitar a competencia coas raíces superficiais.	
* Realizar unha poda de saneamento nas copas para eliminar ramas secas e diminuír o risco de caída de ramas.	
OBSERVACIÓNS

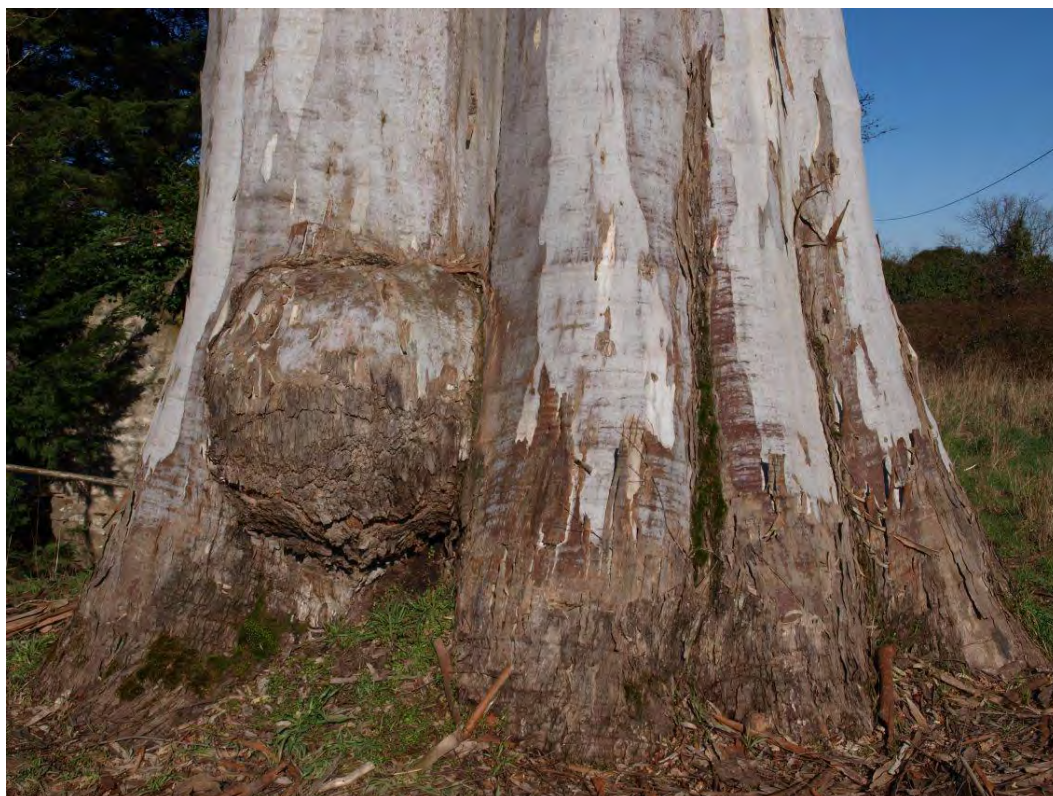
Figura 84: Protuberancia na base do tronco

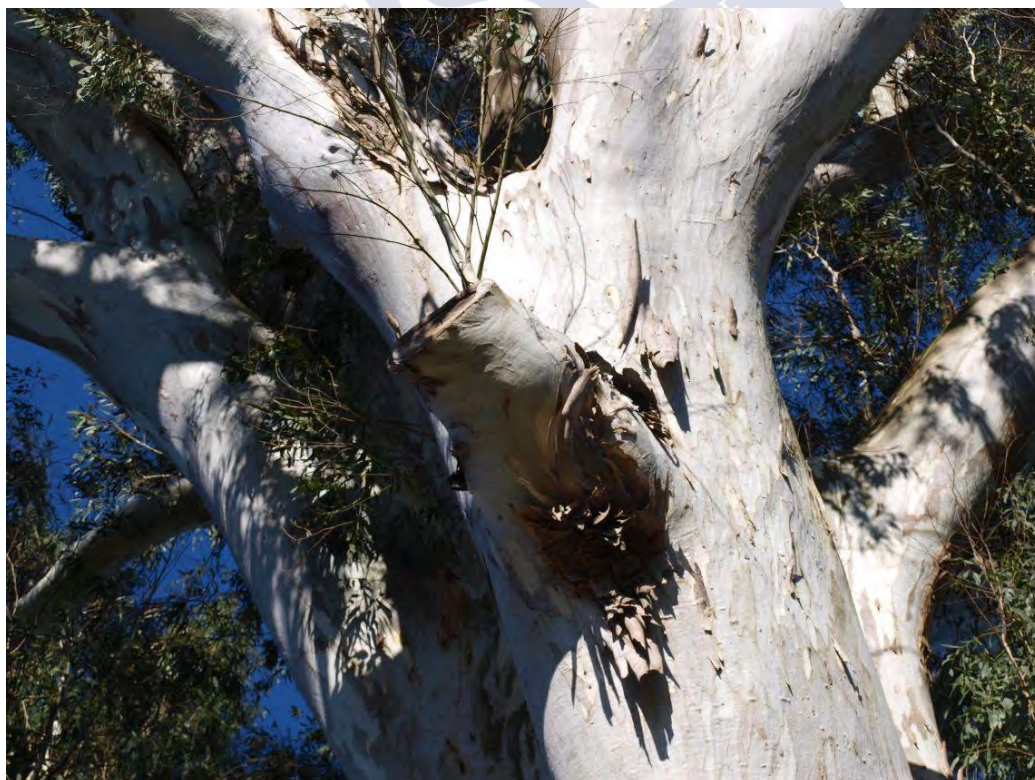
Figura 85: Toco na copa

* Realizar actuacións correctoras nos cortes de poda mal executados para facilitar a súa cicatrización.	
OBSERVACIÓNS	
* O exemplar está a recuperarse dunha poda moi forte efectuada hai poucos anos na que se reduciu considerablemente a altura do mesmo.

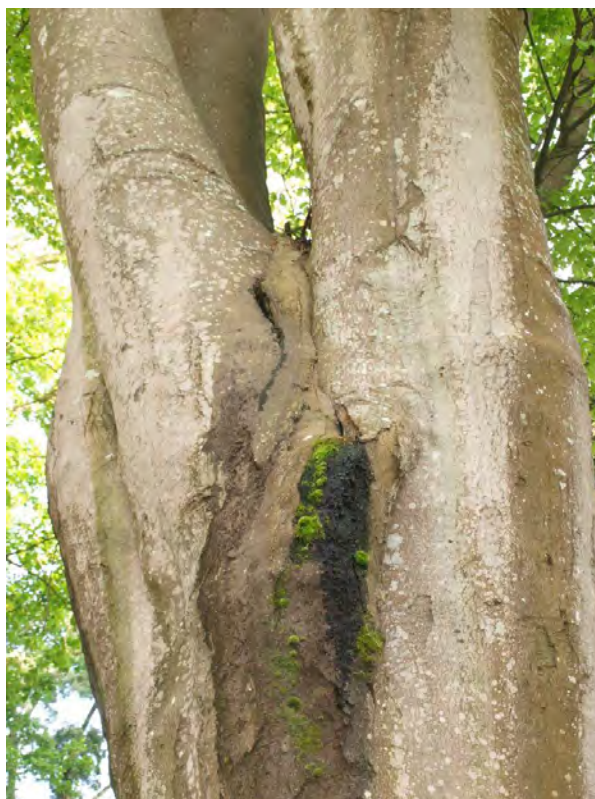
Figura 86: Secrecións dunha posible cavidade na cruz

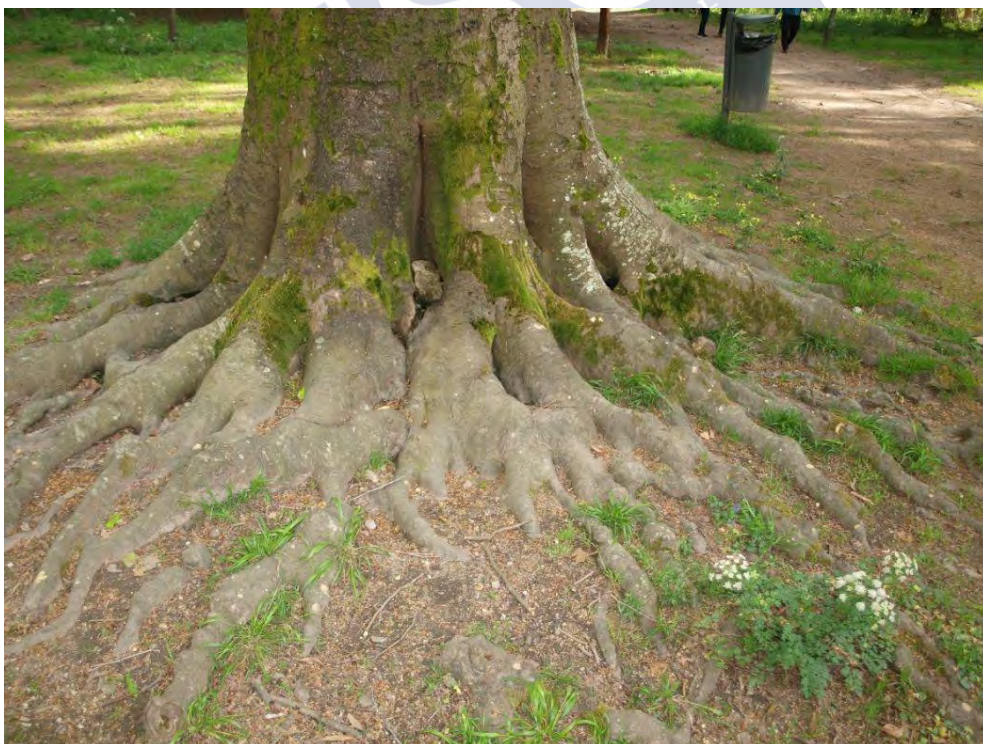
Figura 87: Chan moi compacto e erosionado e parte do sistema radical ao descuberto

* Actuar sobre o chan compacto para facilitar o desenvolvemento de raíces finas.	
OBSERVACIÓNS	
* No catálogo segue aparecendo como “Faías do Pazo de Castrelos” cando un dos exemplares hai anos que desapareceu

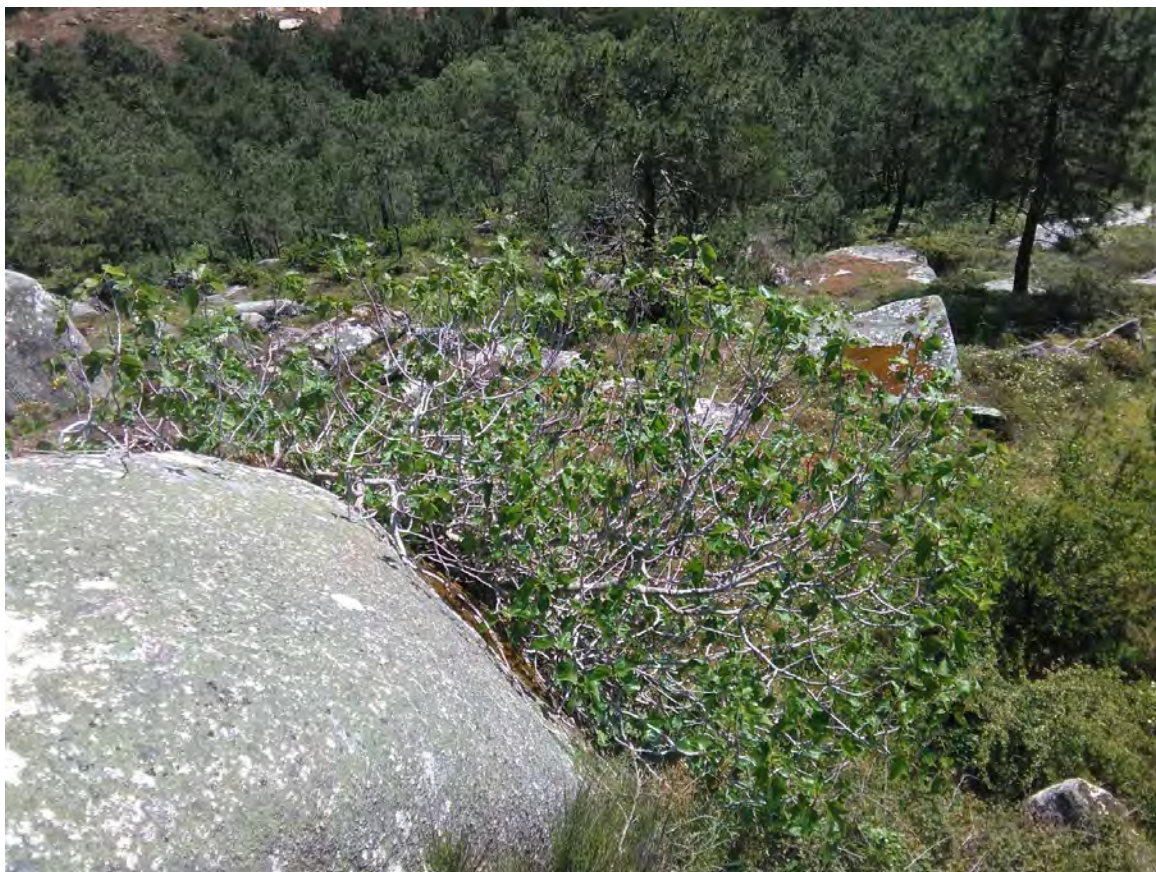
Figura 88: Situación do exemplar, nunha greta granítica

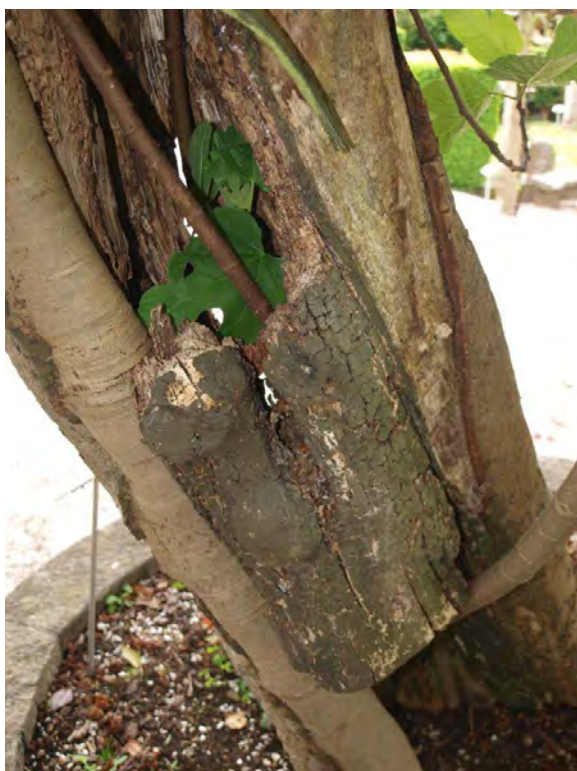
Figura 89: Madeira morta no tronco

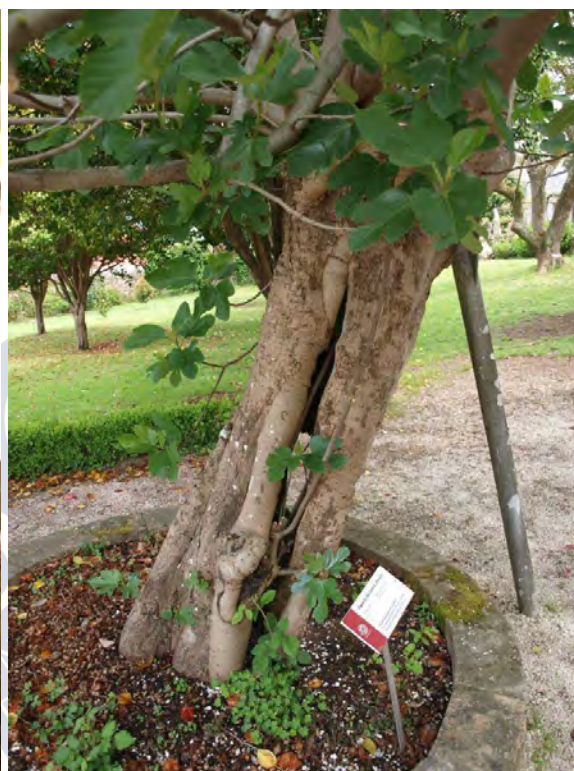
Figura 90: Inclinación do tronco cara á casa

Factor intrínseco, estado sanitario	0,70
Factor corrector extrínseco	0,5
Valoración final (€)	3.236,55
PROPOSTAS DE ACTUACIÓN PARA A SÚA CONSERVACIÓN	
* Revisar a instalación do soporte metálico do fuste axustando correctamente o neopreno protector	
OBSERVACIÓNS

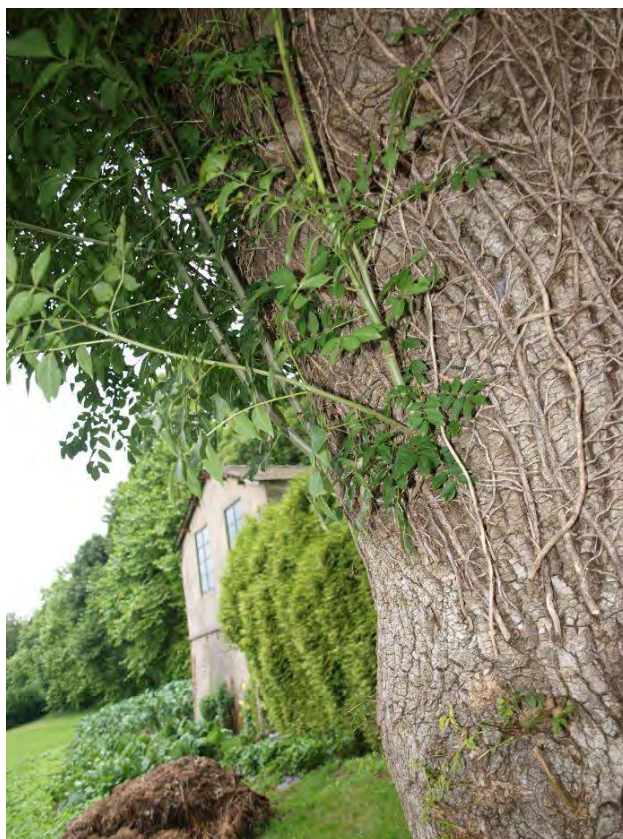
Figura 93: Chupóns na zona baixa da copa

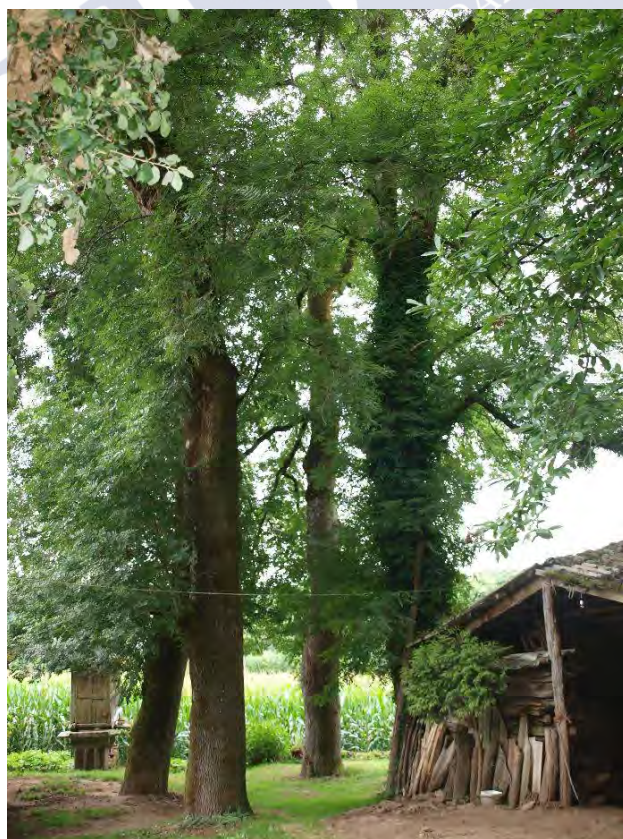
Figura 94: Conxunto de catro exemplares de características moi semellantes

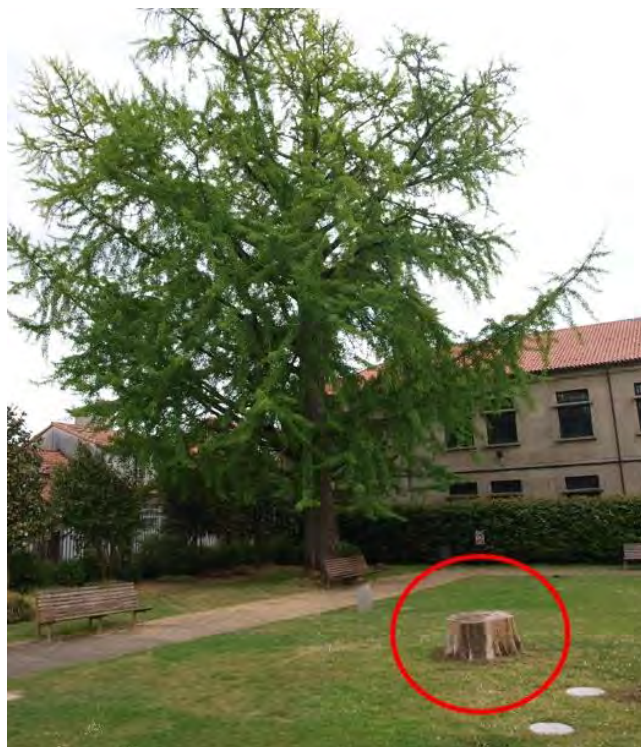
* Ata hai poucos anos eran dous os exemplares que lucían no xardín.

Figura 95: Tocón do exemplar desaparecido
